# Asbestinventarisatetest

Trekschurenstraat 140, 3500 Hasselt

Attestnummer : 20231116-000395.000

Uitgegeven op : 16.11.2023

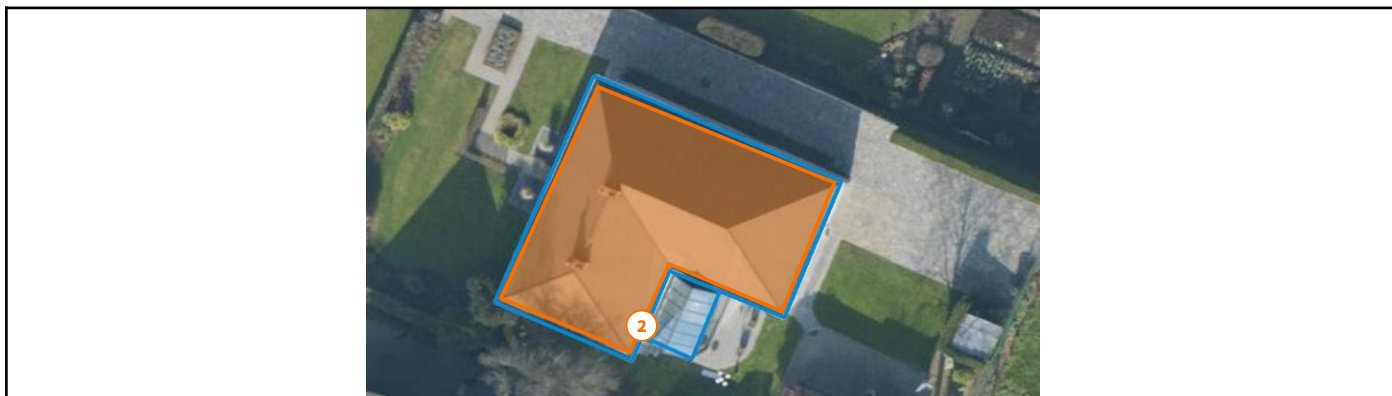
## Plan 1.1: Dak

Beschrijving	Type	Actie
2. Kunstleien dak hoofdgebouw	Asbestmateriaal	<a href="#">Verwijderen</a>

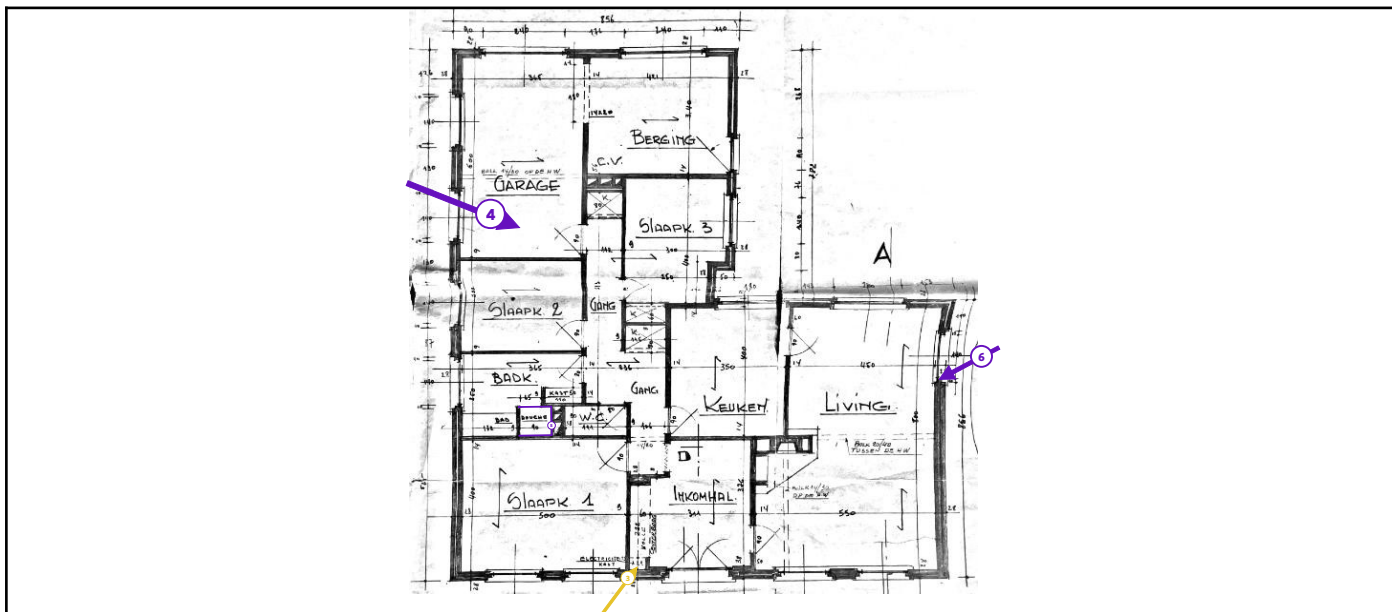
## Plan 1.2: gelijkvloers

Beschrijving	Type	Actie
3. Bakeliet meterkast hoofgebouw	Asbestmateriaal	Zorgvuldig beheren
4. Kruipkelder	Beperking	-
5. Tegellijm achter wandtegels hoofgebouw	Advies	-
6. Mastiek tussen gevel en raamprofiel hoofgebouw	Advies	-

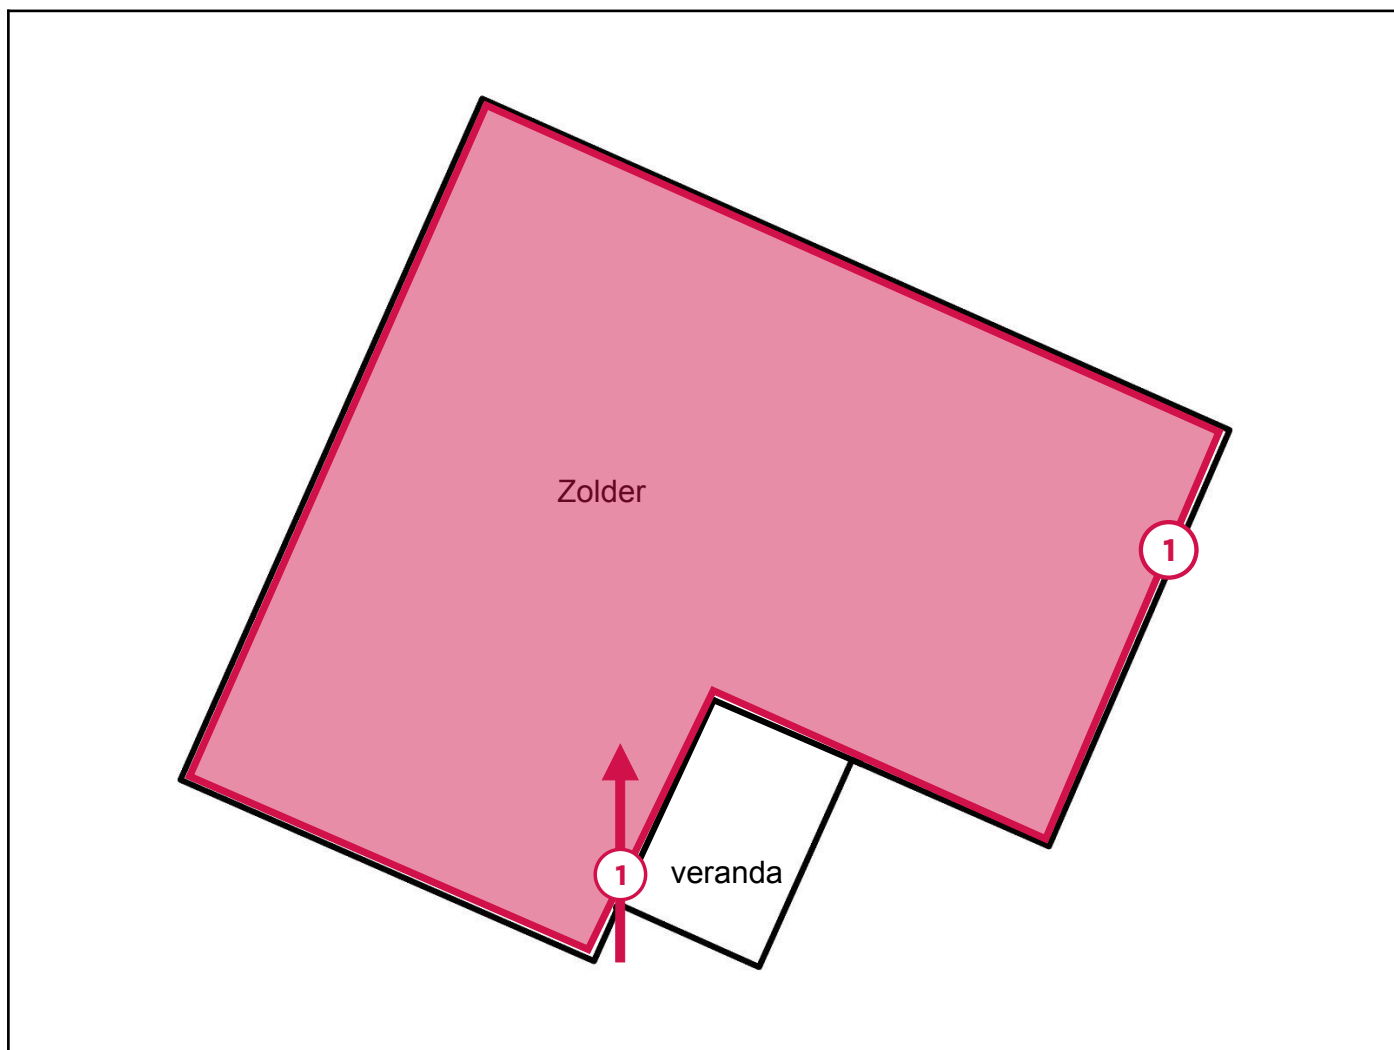
## Plan 1.5: Zolder

Beschrijving	Type	Actie
1. Afval kunstleien dak hoofgebouw	Asbestmateriaal	<b>Dringend verwijderen</b>

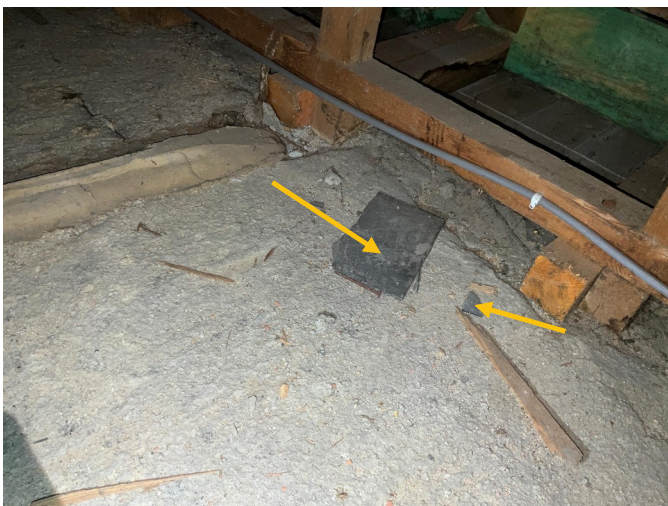
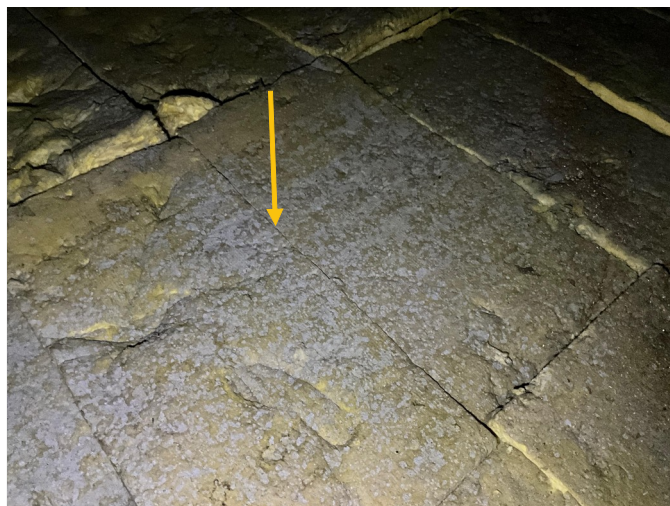
**Dringend verwijderen**

- Hermetische zone (erkend asbestverwijderaar)  
Doordat het minerale wol gecontamineerd is en er gebroken stukken leien aanwezig zijn, is de kans groot dat de volledige ruimte gecontamineerd is. Om deze reden wordt het sterk aanbevolen om de verwijdering ervan te laten uitvoeren door een erkende asbestverwijderaar.

- Sluit de ruimte luchtdicht af en vermijd het betreden van de ruimte in afwachting van verwijdering.
- Verwijder het asbestafval.

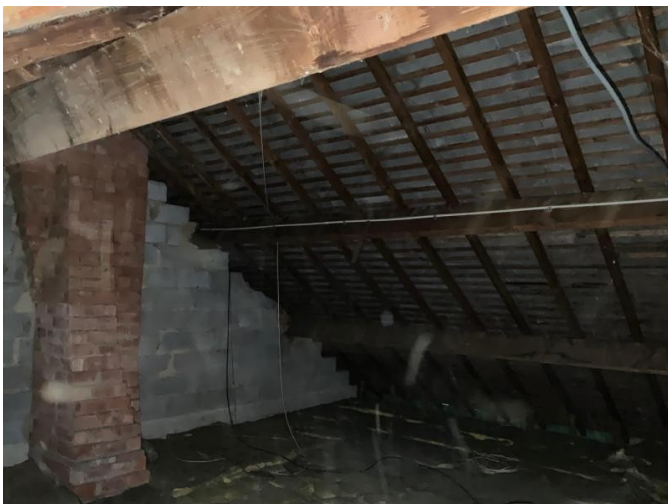
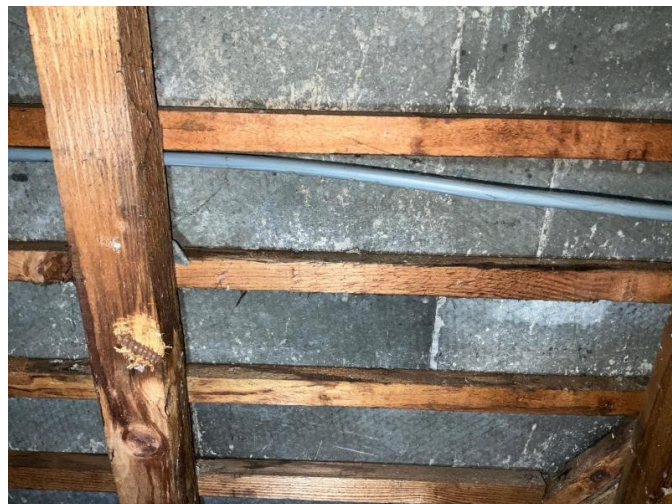
Het asbestmateriaal valt onder de mijlpaal van 2034.

Verwijderen

Eindbeoordeling materiaalrisico	Verhoogd materiaalrisico en/of verhoogde kans op vezelvrijgave
---------------------------------	--

Gebondenheid	Categorie 1: hechtgebonden in oorsprong
Asbestsoort (vezeltype)	Crocidoliet aanwezig
Asbestconcentratie	Laag (< 50%)
Afschermingsgraad van het gehele materiaal	Geheel of deels (ook) vrij aan de binnenlucht
Toestand van het materiaal	Licht beschadigd, licht verweerd. Intact materiaal type Pical – asbestboard of categorie III 'gebondenheid'

Beschrijving	Kunstleien dak hoofdgebouw
Omgeving	Grenst aan binnen- en buitenlucht
Primaire drager	Schuin dak
Asbestmateriaal	Dak- en gevelbekleding - Lei, shingle
Bindmiddel van asbestmateriaal	Cement
Gebondenheid op basis van bindmiddel	Hecht
Hoeveelheid (oppervlakte - aantal)	• 308,00 m <sup>2</sup> - 1 stuk
Totale oppervlakte	308,00 m <sup>2</sup>

- Zorg voor een veilig beheer. Vermijd het beschadigen van het asbestmateriaal. Controleer de toestand jaarlijks op wijzigingen.
- Verwijder dit asbestmateriaal zo snel mogelijk. Volg de toestand goed op.

- Eenvoudige handelingen: mag via doe-het-zelf of door werknemer(s) met opleidingsattest eenvoudige handelingen  
De leien zijn hechtgebonden en bevinden zich zowel in de buitenlucht als binnenlucht. Conform de geldende regelgeving mogen particulieren alleen beschadigde asbesttoepassingen in de buitenlucht verwijderen, op voorwaarde dat er niemand anders in de buurt is en de asbesttoepassing niet verder beschadigd kan raken (met behulp van doe-het-zelf-pakketten). Indien de verwijdering van de asbesttoepassing alleen mogelijk is door verdere beschadiging toe te brengen, dient dit te worden uitgevoerd door een werknemer met een opleidingsattest voor eenvoudige handelingen.

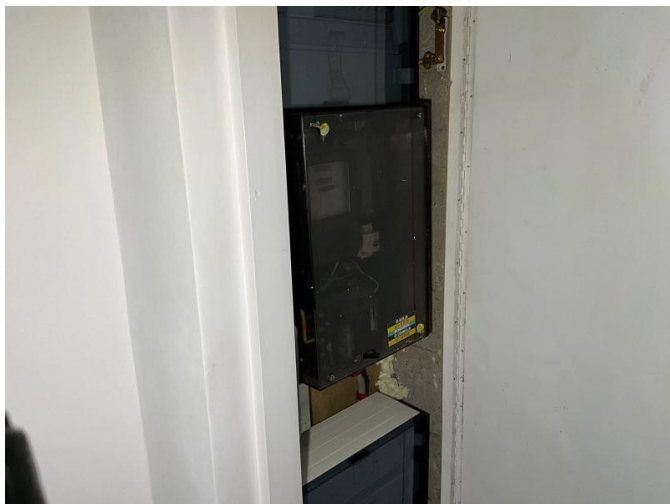
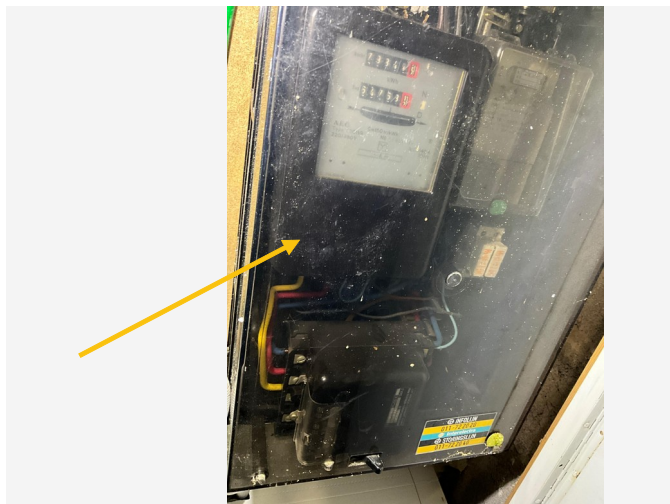
Het asbestmateriaal valt onder de mijlpaal van 2040.

Zorgvuldig beheren

Eindbeoordeling materiaalrisico	Zeer laag materiaalrisico en/of zeer lage kans op vezelvrijgave
---------------------------------	---

Gebondenheid	Categorie 1: hechtgebonden in oorsprong
Asbestsoort (vezeltype)	Crocidoliet aanwezig
Asbestconcentratie	Laag (< 50%)
Afschermingsgraad van het gehele materiaal	Stootvaste afscherming of omkasting
Toestand van het materiaal	Onbeschadigd, niet verweerd

Beschrijving	Bakeliet meterkast hoofgebouw
Omgeving	Binnen
Primaire drager	Communicatie en elektrische infrastructuur en uitrusting
Asbestmateriaal	Plaat, paneel, tablet - Type Bakeliet
Bindmiddel van asbestmateriaal	Kunststof of -hars
Gebondenheid op basis van bindmiddel	Hecht
Hoeveelheid (oppervlakte - dikte - aantal)	• 0,10 m <sup>2</sup> - 0,50 cm - 1 stuk
Totaal volume	< 0,001 m <sup>3</sup>
Eenvoudig bereikbaar	Ja
Bevestigingswijze	• Geschroefd
Identificatiemethode	Vaststelling zonder monsternamen

<b>Destructieve handeling voor identificatie</b>	Nee
<b>Opmerking</b>	In bakeliet werd vaak asbest gemengd om de slijtvastheid en het isolatievermogen te vergroten. Monsternamen zijn niet mogelijk zonder beschadiging aan te brengen, wat een destructieve methode is. Daarom wordt de toepassing als asbest-verdacht beschouwd.

- Zorg voor een veilig beheer. Vermijd het beschadigen van het asbestmateriaal. Controleer de toestand jaarlijks op wijzigingen.

- Eenvoudige handelingen: mag via doe-het-zelf of door werknemer(s) met opleidingsattest eenvoudige handelingen  
Het hechtgebonden bakeliet bevindt zich binnen in het pand. Als particulier is het toegestaan om de toepassing zelf te verwijderen, op voorwaarde dat er geen schade aan wordt toegebracht (met behulp van doe-het-zelf-pakketten).

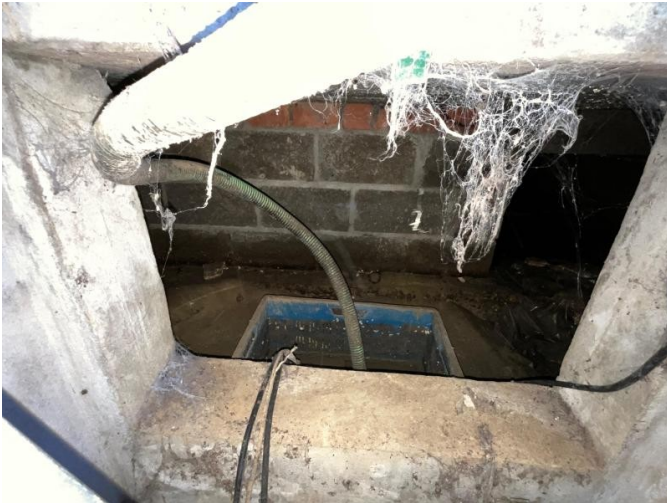
*Situeringfoto*

**Reden:** Ruimtes met een hoogte lager dan 1,50 m

**Uitleg van de asbestdeskundige:** Een kruipkelder met een hoogte lager dan 1,50 m

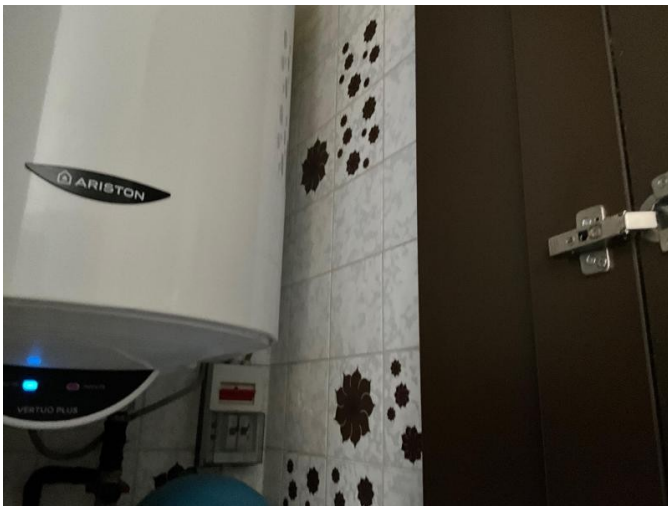
Indien de tegels dateren van vóór het jaar 2001, bestaat de mogelijkheid dat er achter de faiencetegels gebruik is gemaakt van een tegellijm die asbest bevat. Deze tegellijm bestaat vaak hoofdzakelijk uit cement vermengd met bijvoorbeeld gips en zand. Het is echter niet waarneembaar zonder destructief onderzoek.

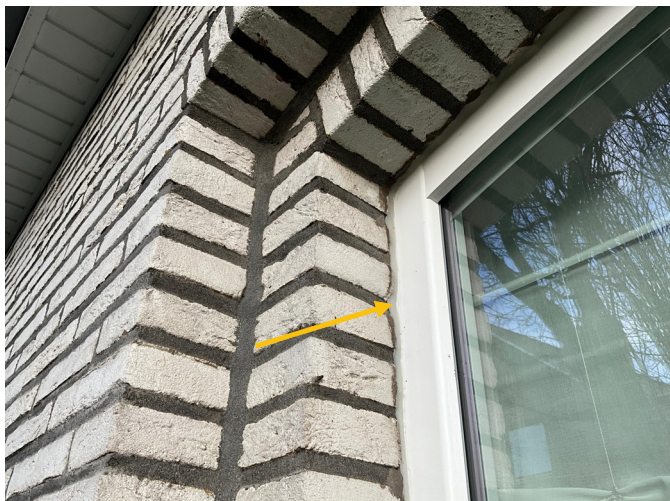
## Fiche 6: Mastiek tussen gevel en raamprofiel hoofdgebouw

De mastiek tussen de gevel en de raamprofielen van alle ramen in de woning is niet asbestverdacht. Het betreft hier geen mastiek of kit met een relatief harde en/of pasta-achtige structuur.

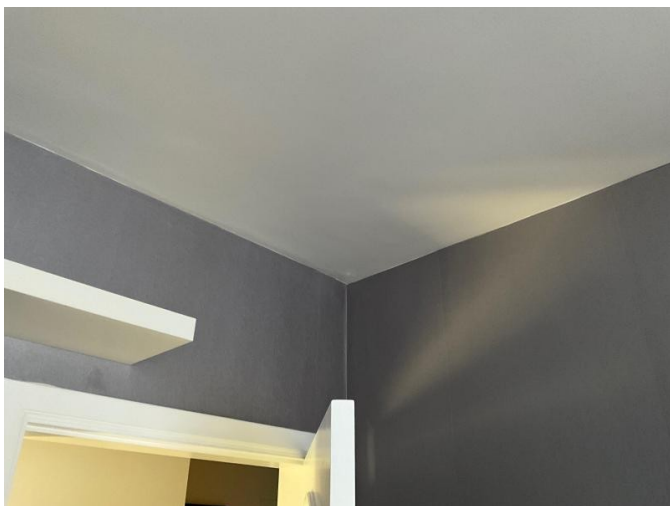
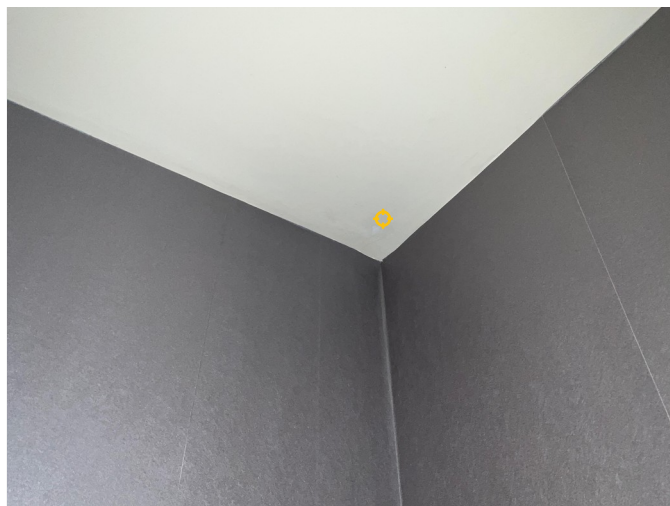
Geen asbest

#	Type	Referentie	Resultaat
7.1	Mengmonster	M02	Geen asbest

Beschrijving	Pleisterwerk plafond hoofdgebouw
Omgeving	Binnen
Primaire drager	Plafond
Bindmiddel van materiaal	Gips - kalk

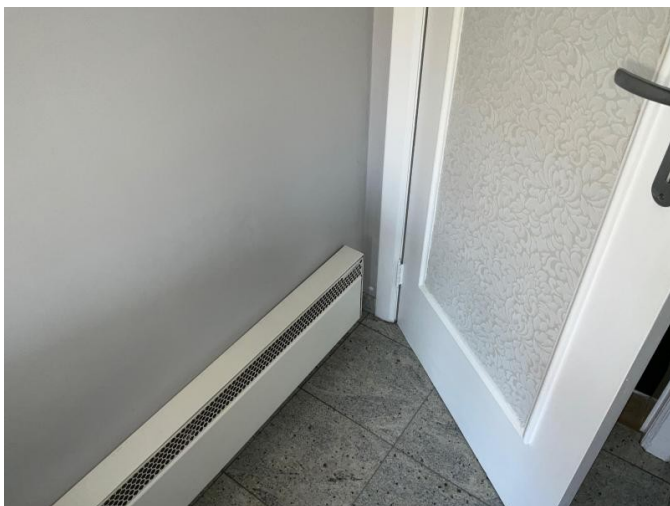
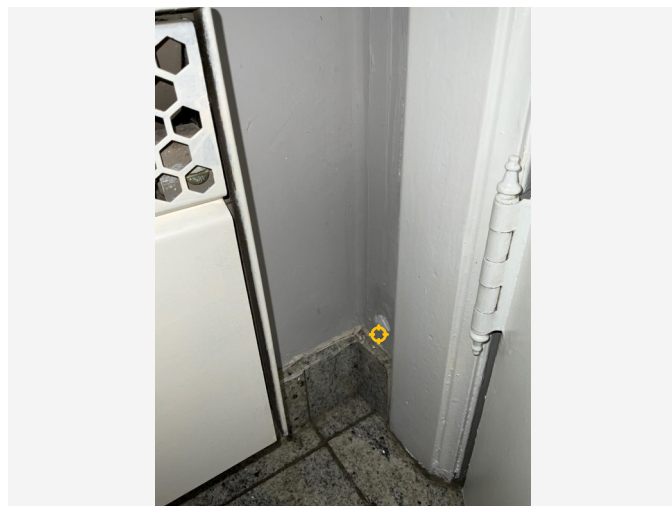
Geen asbest

#	Type	Referentie	Resultaat
8.1	Mengmonster	M01	Geen asbest

Beschrijving	Pleisterwerk binnenwand hoofdgebouw
Omgeving	Binnen
Primaire drager	Binnenwand
Bindmiddel van materiaal	Gips - kalk

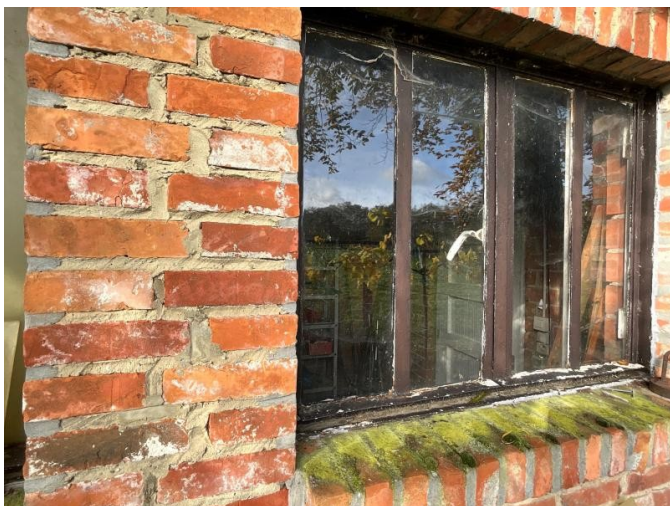
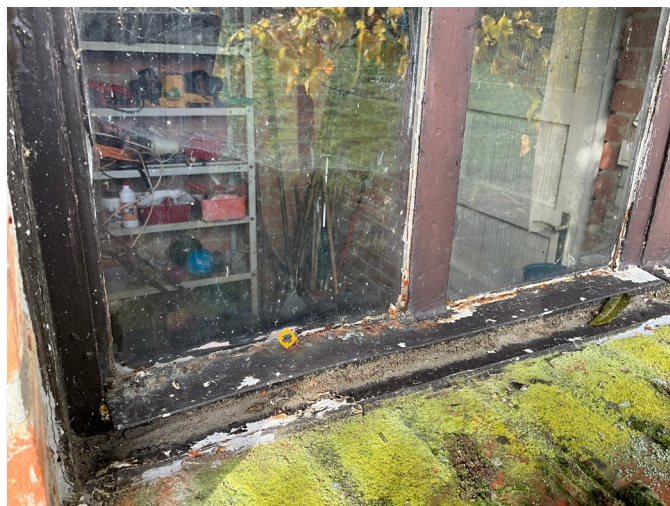
## Fiche 9: Mastiek ramen bijgebouw

Geen asbest

#	Type	Referentie	Resultaat
9.1	Mengmonster	M03	Geen asbest

Beschrijving	Mastiek ramen bijgebouw
Omgeving	Buiten
Primaire drager	Wandopening verticaal (raam, deur, ...)
Bindmiddel van materiaal	Kitten, mastiek, pasta
