# Asbestinventarisatetest

Trekschurenstraat 140, 3500 Hasselt

Attestnummer : 20231116-000395.000

Uitgegeven op : 16.11.2023

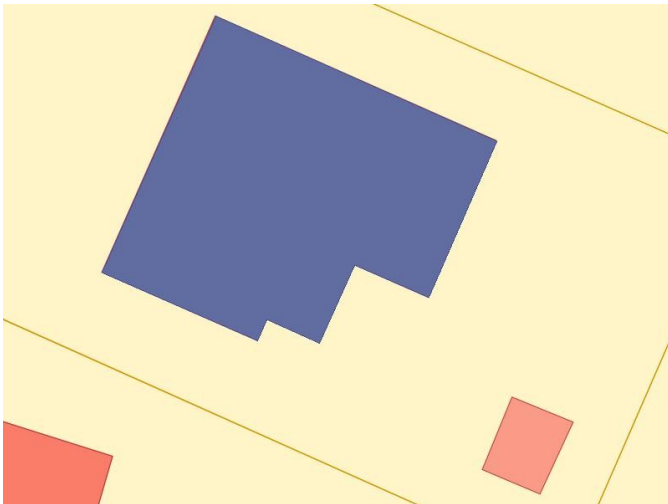
## Zone 1: Hoofdgebouw

- 3 Asbestmaterialen**
- 1 Beperkingen**
- 0 Uitsluitingen
- 0 Roerende goederen
- 0 Puin, steenslag, (water)bodem
- 2 Adviezen**
- 2 Geen asbest**

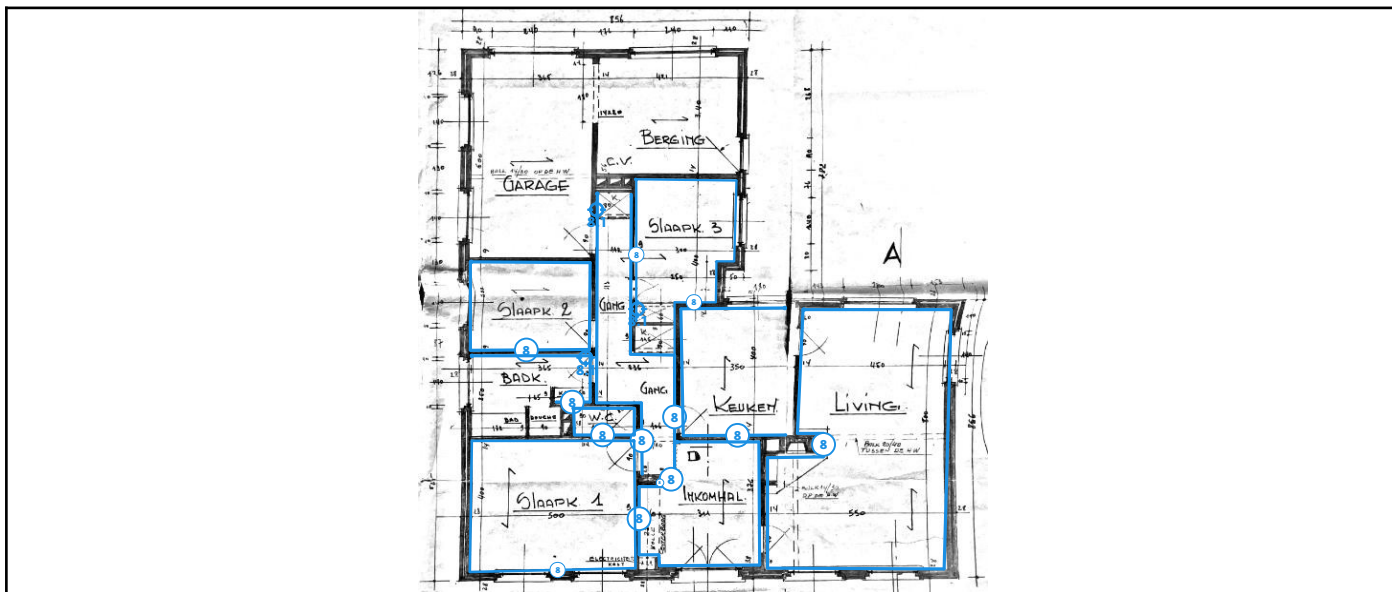
## Plan 1.3: gelijkvloers (wanden)

Beschrijving	Type	Actie
8. Pleisterwerk binnenwand hoofdgebouw	Geen asbest	-
8.1 Code: M01	Mengmonster	-

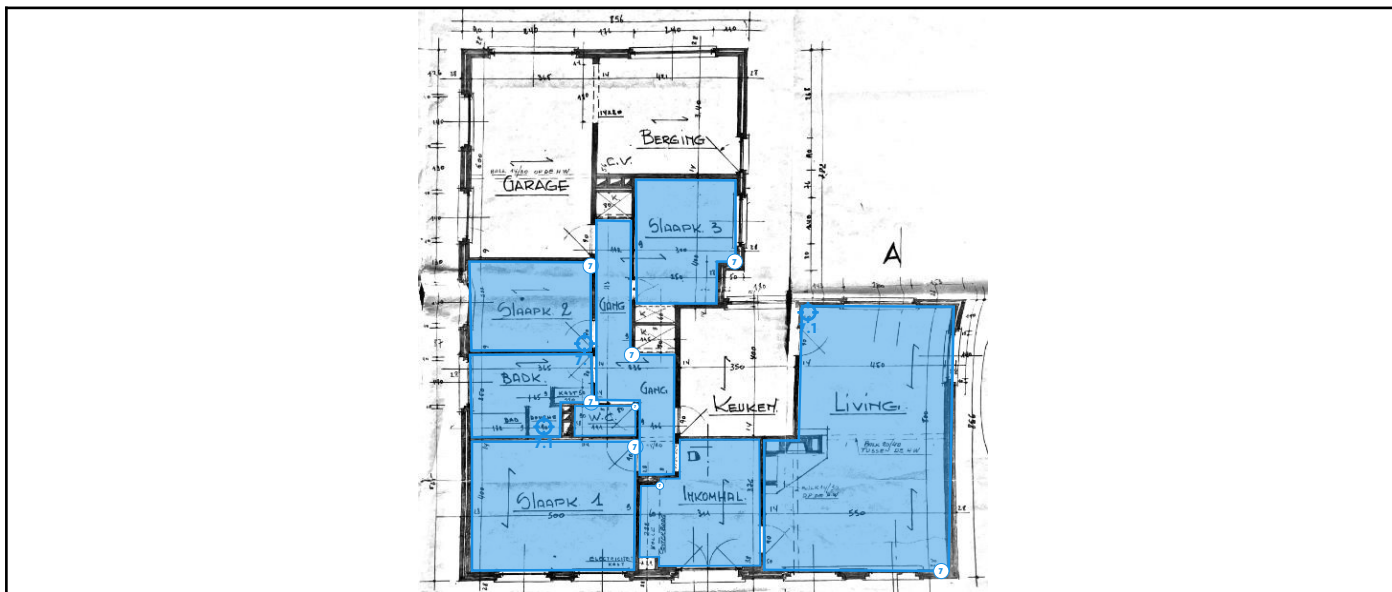
## Plan 1.4: gelijkvloers (plafond)

Beschrijving	Type	Actie
7. Pleisterwerk plafond hoofdgebouw	Geen asbest	-
7.1 Code: M02	Mengmonster	-

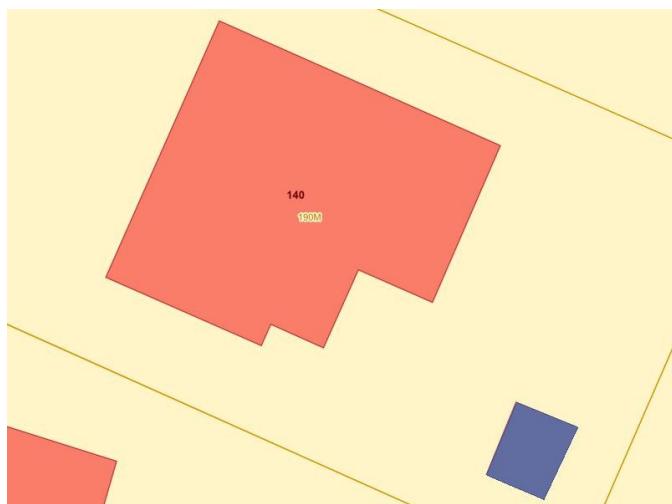
## Zone 2: Bijgebouw

- 0 Asbestmaterialen
- 0 Beperkingen
- 0 Uitsluitingen
- 0 Roerende goederen
- 0 Puin, steenslag, (water)bodem
- 0 Adviezen
- 1 Geen asbest**

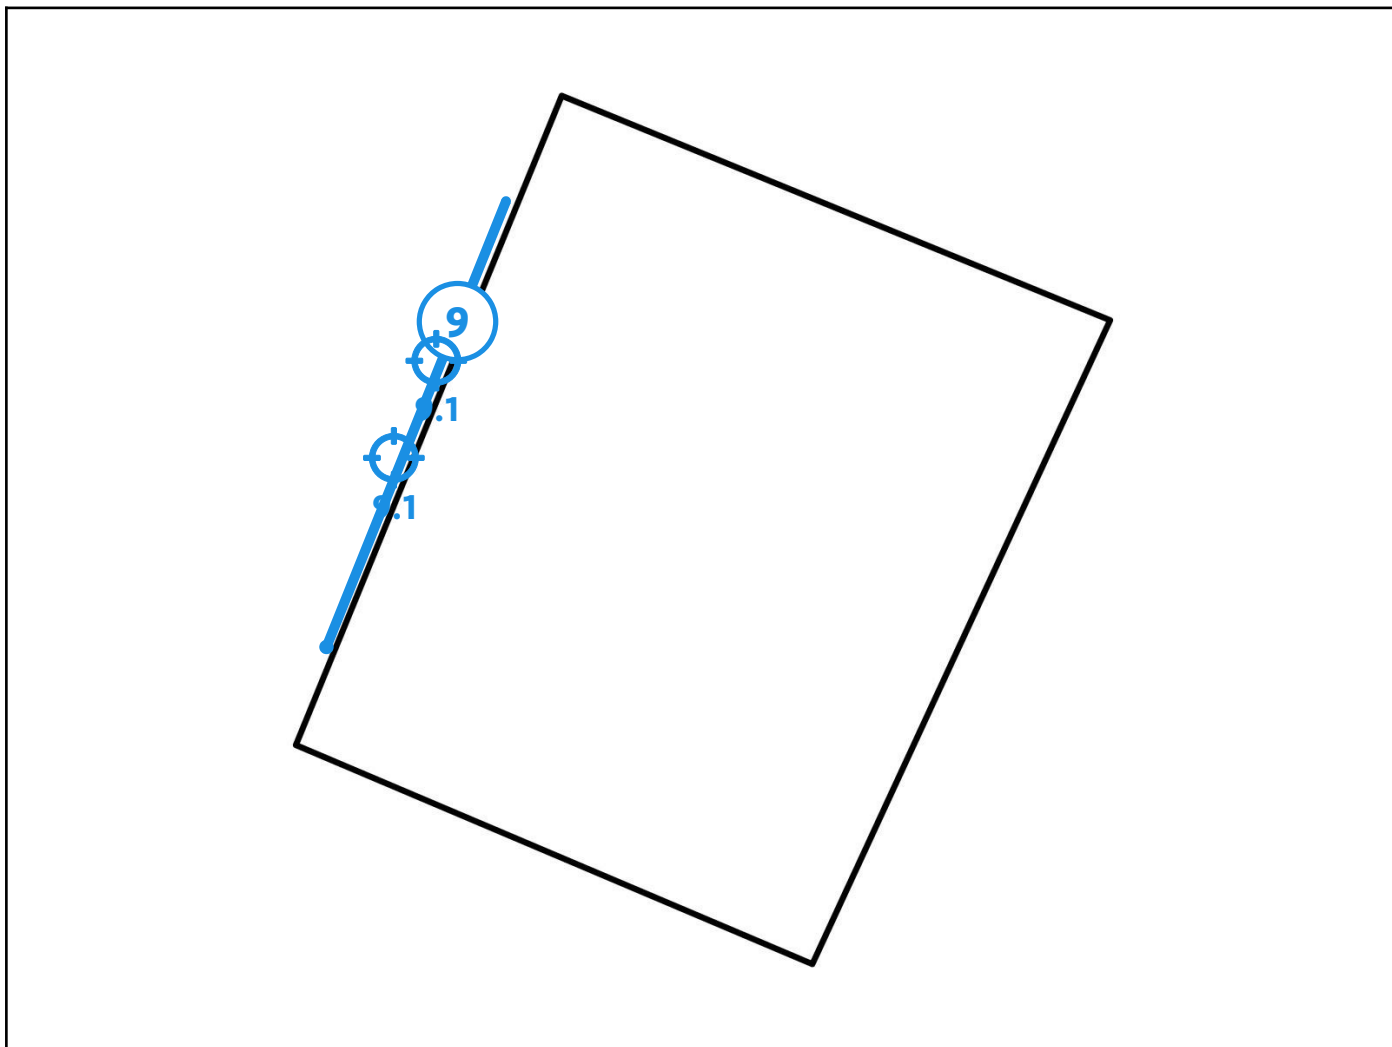
## Plan 2.1: Bijgebouw plan

Beschrijving	Type	Actie
9. Mastiek ramen bijgebouw	Geen asbest	-
9.1 Code: M03	Mengmonster	-
